## BOURGES

QUELLE CATHEDRALE RESTAURE-T-ON ?

Patrick Ponsot <sup>1</sup>

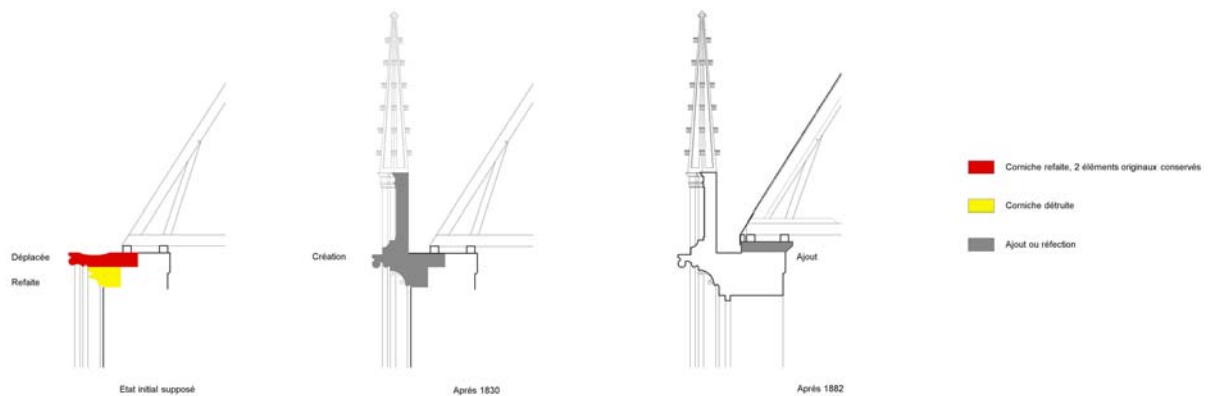
9

Malheureusement, l'évacuation de ce chéneau nouvellement créé fut mal pensée, ce qui occasionna la ruine des appuis de la charpente médiévale. L'architecte Paul Boeswillwald résolut le problème avec la plus grande brutalité vers 1880, en retaillant la charpente, relevant les entrails et interposant une corniche nouvelle, côté intérieur cette fois<sup>16</sup>.

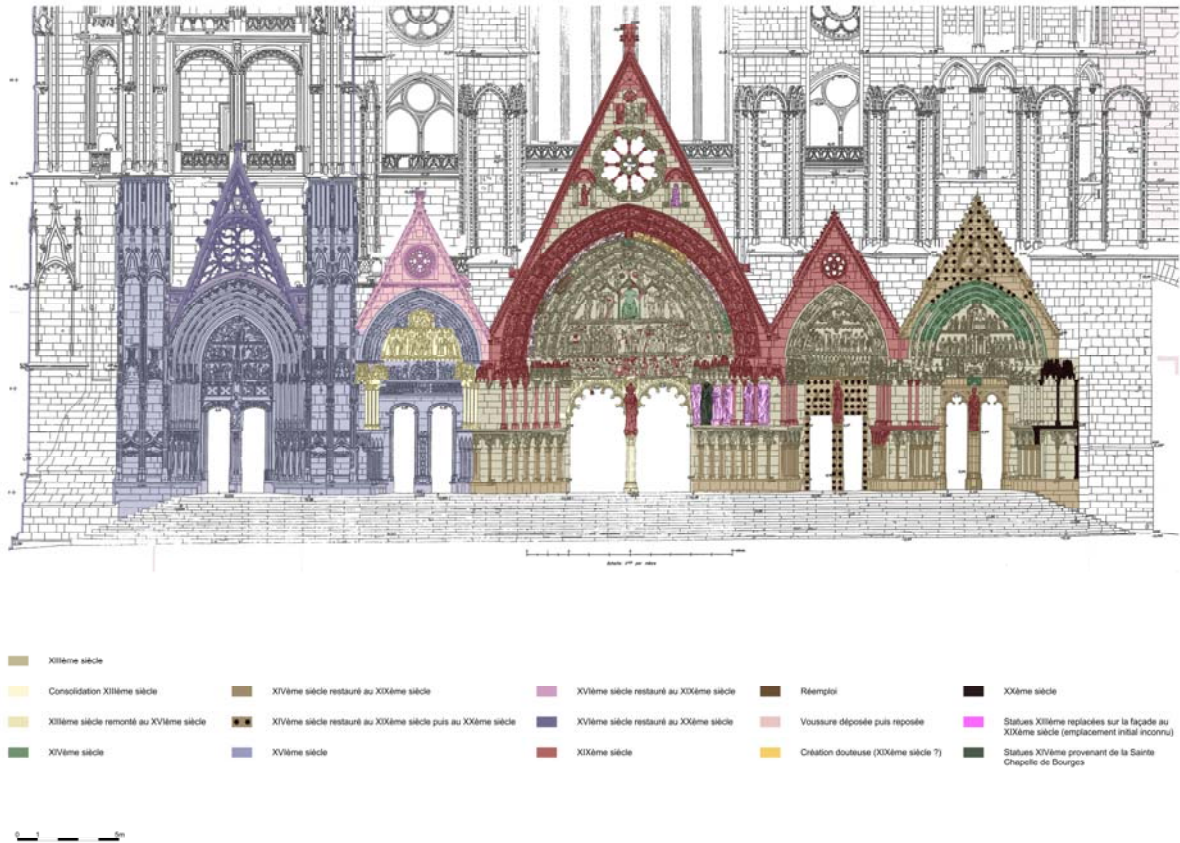
Si, comme cela a été possible lors de la dernière restauration, on s'intéresse plus précisément aux portails Saint-Etienne et Saint-Ursin, au pied de la tour sud, plusieurs choses frappent. Les dais par exemple, très exposés sont partiellement ruinés. On voit aussi qu'ils ont déjà été réparés, et que la réparation n'a pas tenu : seules les armatures sont conservées. Les pierres « ruinées » qu'il a fallu remplacer sont celles déjà au moins partiellement remplacées au XIX<sup>e</sup> siècle, des éléments d'architecture. Les décors d'arcatures du soubassement étaient elles aussi complètement désagrégées, mais il était évidemment impossible de les remplacer.

Que fallait-il faire ? D'abord, essayer de comprendre. On a pour cela démonté ce qui pesait sur les arcatures : colonnettes, bases. Pour s'apercevoir que la corniche entre les colonnettes et les arcatures était cassée. Plus surprenant était que les bases des colonnettes n'étaient qu'appliquées contre la maçonnerie, et qu'elles cachaient d'anciennes bases bûchées, solidaires donc du massif des contreforts. Qu'est-ce qui avait bien pu se passer ? Une observation de Robert Branner donne l'explication : à la différence d'autres cathédrales comme Amiens, l'architecte de Bourges a voulu une façade plate. Ce qui l'amène à « entailler »<sup>22</sup> les contreforts des tours de façon très imprudente. Imprudente parce que la charge ne peut qu'écraser les voatures des portails. Le démontage a confirmé le relevé très précis que Branner a donné dans sa thèse : le faux aplomb des contreforts commence immédiatement au-dessus des arcatures, d'où leur inévitable écrasement.

longtemps à faire sa prise, trop longtemps en tout cas pour l'impatience des constructeurs. Cela amène ce qu'on appelle des tassements différentiels : le béton du remplissage s'écrase doucement alors que le parement, lui, ne bouge pas. C'est ce qui a dû se passer à Bourges. Une fois les colonnettes retirées, on a mesuré 5 centimètres de faux niveau sur les assises du contrefort (sans pouvoir savoir bien sûr s'il s'agit d'un tassement ou d'une maladresse toujours possible du constructeur). Mais que ce tassement ait eu lieu se voit néanmoins très bien : toute la charge s'est reportée sur les petites cales de pierre utilisées lors du montage. Normalement, on les retire lorsque le mortier placé entre les assises a fait sa prise, mais dans la réalité du chantier, jamais. On voit le résultat, ces fissures très spectaculaires d'écrasement. On imagine assez bien la panique quand ce genre de fissures s'ouvre jusque dans les parties hautes d'une cathédrale.

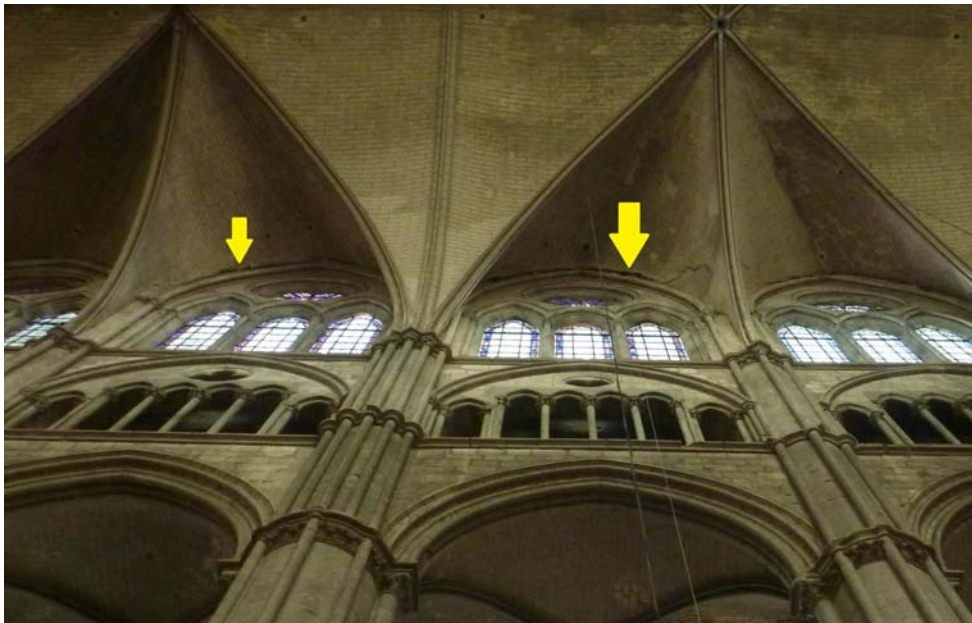
18

A la fin du XIXème siècle, cette charpente avait été consolidée de façon drastique : le double contreventement original (écharpes biaises dans le plan des entrails ; écharpes dans le plan de la couverture) avait été supprimé et remplacé par un « système efficace » de faîtage (nouveau), double sous-faîtages moisés et croix de Saint-André qui témoignait d'une méconnaissance complète du fonctionnement initial : au lieu d'un système de report de contraintes habilement réparti entre les fermes et les chevrons formant fermes, celui mis en place ramenait tous les efforts vers des fermes non dimensionnées pour qui ont toutes cassées, entraînant des poussées importantes sur les maçonneries et les voûtes, d'où des fissurations très spectaculaires de la haute nef (18 ; 19 : relevé laser 3D © Andrew Tallon, ).

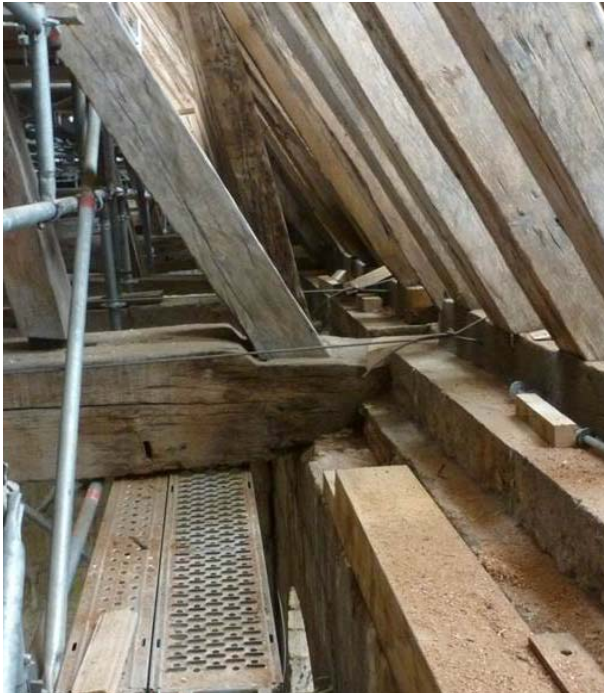
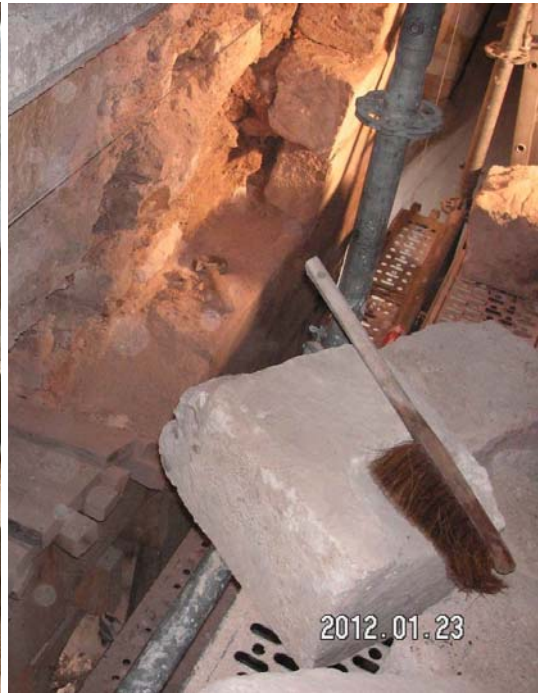
20/21

Autre point : pour mettre en place la couverture d'ardoises au crochet, le plan des couvertures avait nécessité une reprise de la flèche spectaculaire des chevrons de 14 mètres (parfois 40 centimètres), le plus souvent en moisant les chevrons, parfois en les doublant. Cette « restauration » (on hésite à utiliser le terme) avait abouti à la fois à masquer la charpente ancienne et à déplacer, parfois accentuer, les désordres liés aux traditionnels pourrissements dus à l'eau : ruptures d'entrants ou d'appuis maçonnés dont les parements étaient localement à la limite de la rupture. Illustrations (20) : l'entrant s'est ici affaissé de 0,40 m ; (21) : après étaieusement et dépose localisée du parement en cours de basculement, visible en haut du cliché ; (22) : détail du relevé laser 3D © Andrew Tallon montrant l'affaissement de l'entrant, en vert en haut du cliché).

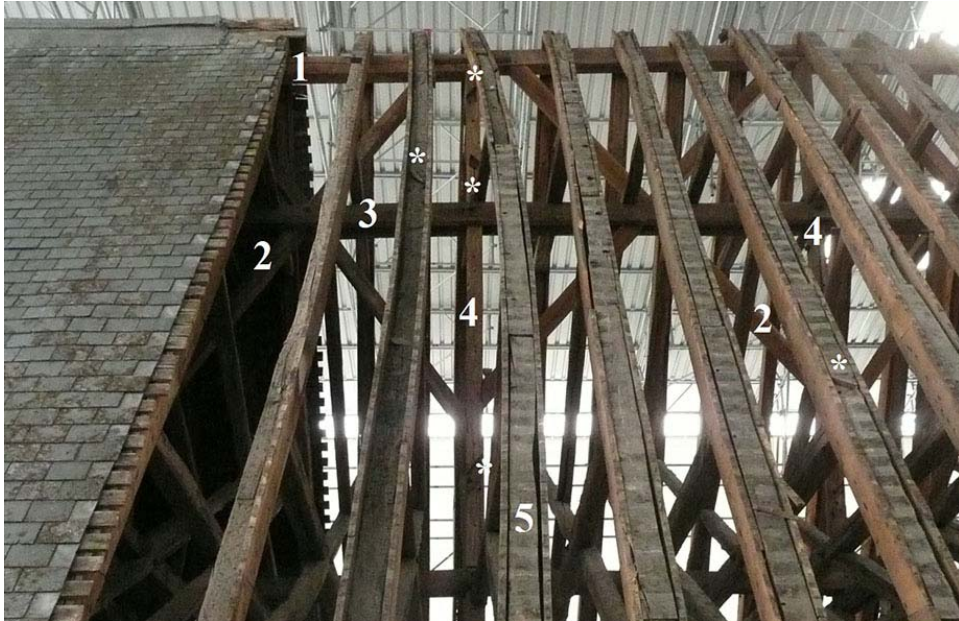
La charpente de la partie occidentale de la nef, après dépose des ardoises et des lattes. Légende : 1, 2 et 3 : ajouts d'un faitage, de croix de Saint-André et de moises longitudinales au XIXème siècle ; 4 : poinçon ; 5 : chevron moisé par côtés et fourré en réutilisant des parties de l'ancien contreventement médiéval) ; \* : entailles de l'ancien contreventement visibles sur les poinçons et les faces extérieures des chevrons.

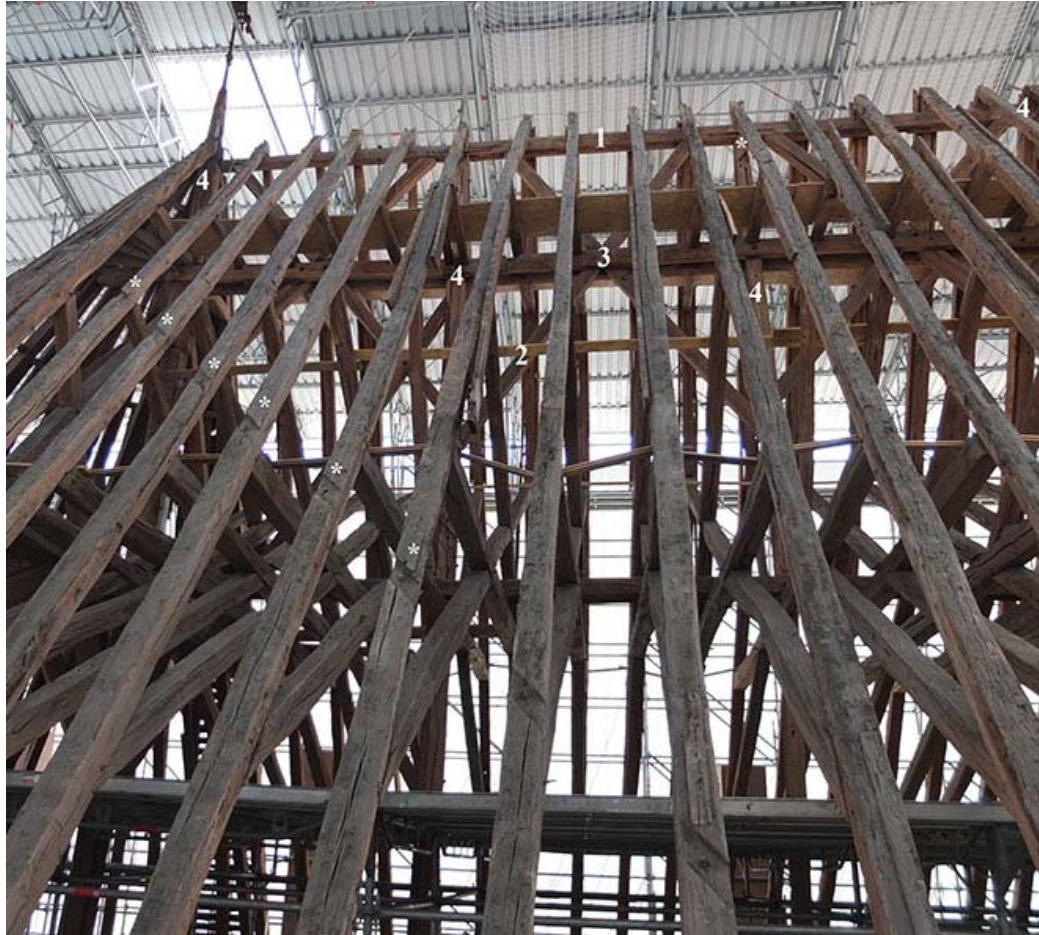
La charpente de la partie droite du chœur, après dépose, après dépose des ardoises et des lattes.  
Légende : 1, 2 et 3 : ajouts d'un faitage, de croix de Saint-André et de moises longitudinales au XIXème siècle ; 4 : poinçon ; 5 : chevron moisé par côtés et fourré en réutilisant des parties de l'ancien contreventement médiéval) ; \* : entailles de l'ancien contreventement visibles sur les poinçons et les faces extérieures des chevrons.
