Le château de la Madeleine, protecteur de la ville de Chevreuse depuis un millénaire, menacé et menaçant ...

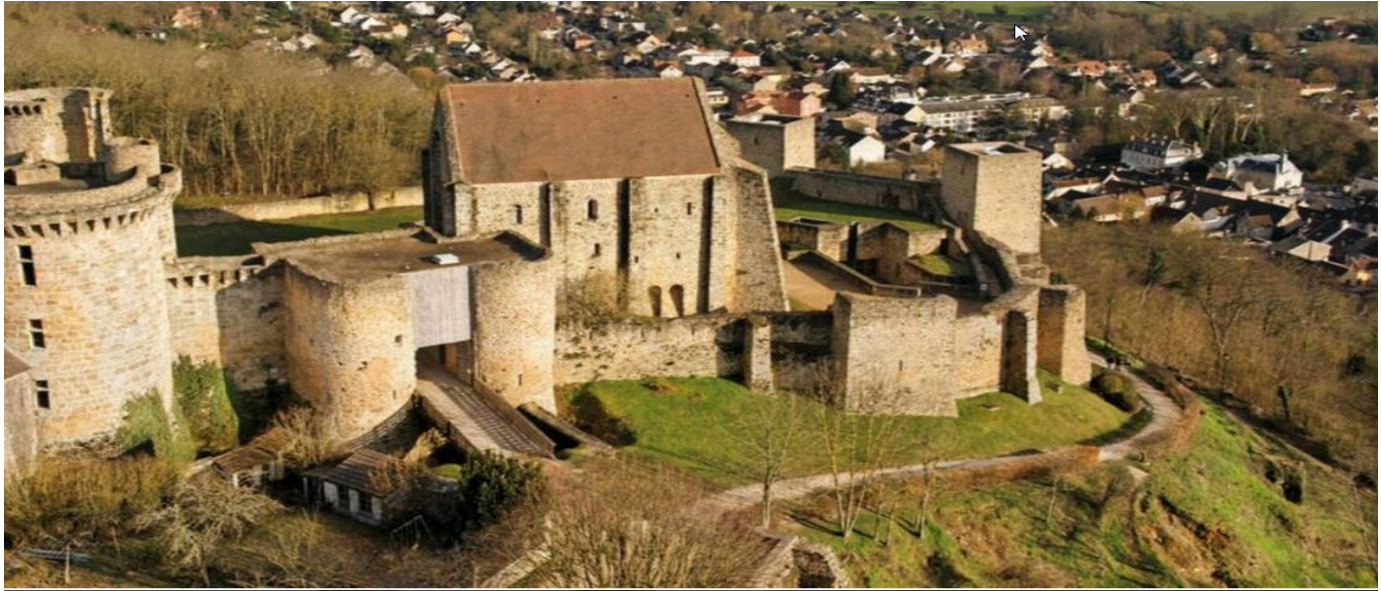
En juin 2018, glissement de terrain après le belvédère du château, emportant une partie du coteau au bord du chemin historique Jean Racine.

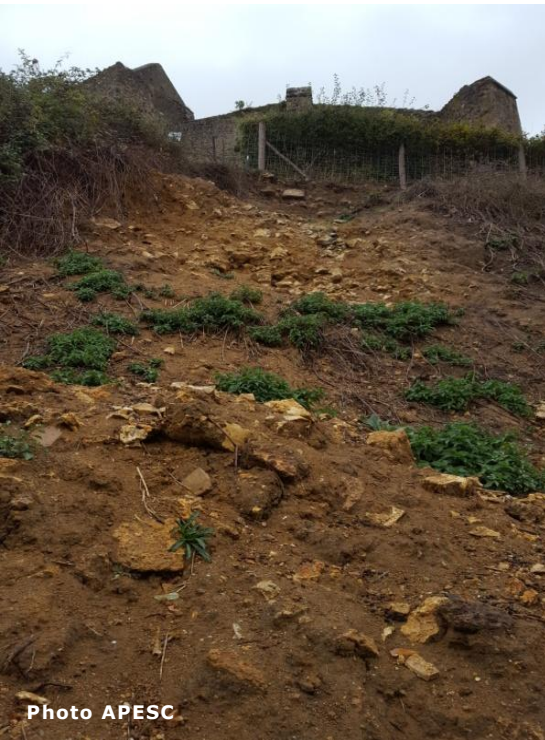
Photo APESC

La photo prise dans l'enclos de l'éco-pâturage montre un vaste glissement de terrain survenu en juin 2018, après un orage, et dont l'amorce, sur le chemin Jean Racine est à 6 m de la muraille du château.

Aucune étude géotechnique du sol n'a été réalisée préalablement au déboisement sur ce coteau sableux à risque de glissements de sols.

Le déboisement pratiqué dans les années 2013-2017, aggravé par la mise en place d'un éco-pâturage avec des chèvres, s'est avéré être une catastrophe écologique et géologique.

L'important déboisement effectué sur le coteau aggrave les risques de nouveaux glissements des terrains.

De plus ce coteau est exposé aux ravines importantes des eaux pluviales non gérées du plateau.

Le dernier rapport d'étude géotechnique, « Etude de la stabilité des talus au château de La Madeleine » réalisé pour la Ville de Chevreuse par le cabinet Sémofo, en avril 2021 conclut, page 29: **L'étude de stabilité a permis de mettre en évidence que les couches superficielles sont instables, notamment au niveau des interfaces entre les remblais et les couches sous-jacentes d'argiles à meulière et d'éboulis, avec des coefficients de sécurité < 1**

Conclusion du rapport d'étude: « **le site se trouve en état de stabilité précaire vis-à-vis d'une rupture globale de la pente. Dans tous les cas, les terrains de couvertures ne possèdent pas les propriétés suffisantes pour garantir la stabilité** »

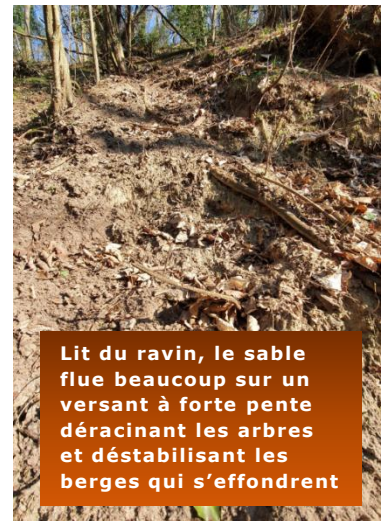
Lit du ravin, le sable flue beaucoup sur un versant à forte pente déracinant les arbres et déstabilisant les berges qui s'effondrent

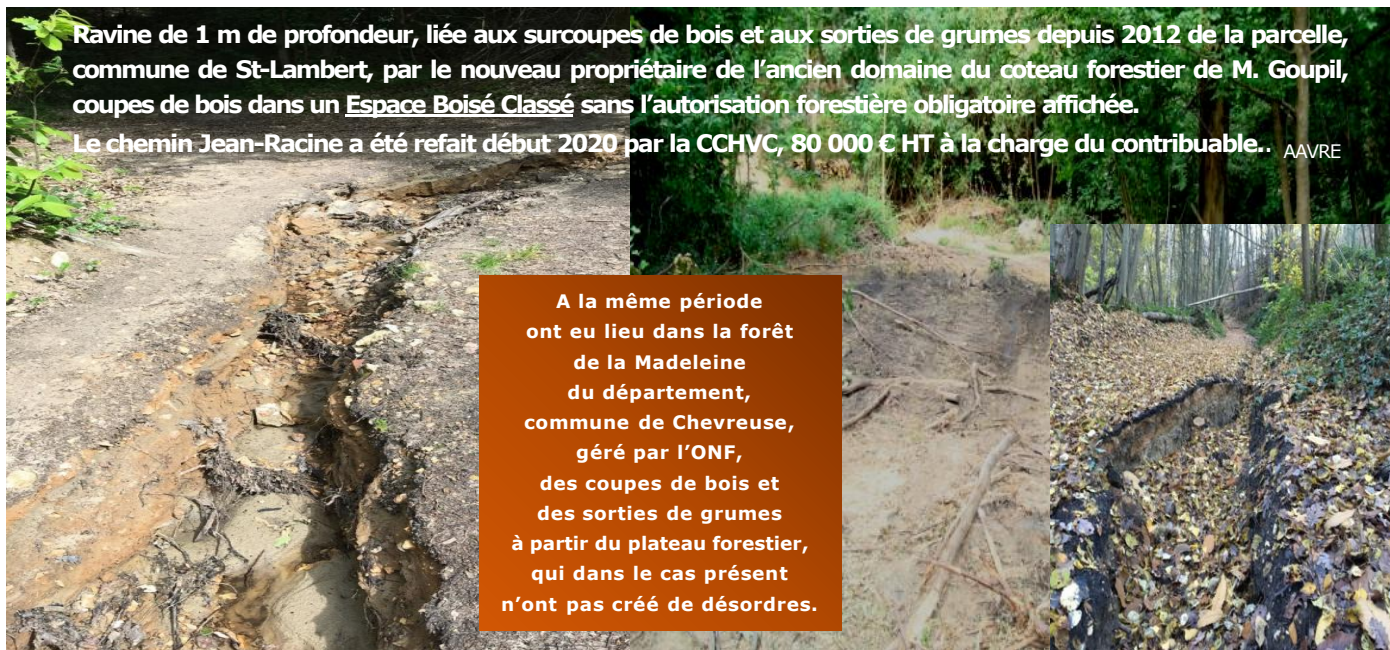
A titre d'exemple, formation d'une ravine à mi-chemin à partir du carrefour du Roi de Rome en descente sur St-Lambert, emportant une partie du chemin Jean Racine en 2016.

Ravine de 1 m de profondeur, liée aux surcoupes de bois et aux sorties de grumes depuis 2012 de la parcelle, commune de St-Lambert, par le nouveau propriétaire de l'ancien domaine du coteau forestier de M. Goupil, coupes de bois dans un Espace Boisé Classé sans l'autorisation forestière obligatoire affichée.

Le chemin Jean-Racine a été refait début 2020 par la CCHVC, 80 000 € HT à la charge du contribuable.. AAVRE
