## BOURGES

QUELLE CATHEDRALE RESTAURE-T-ON ?

Patrick Ponsot <sup>1</sup>

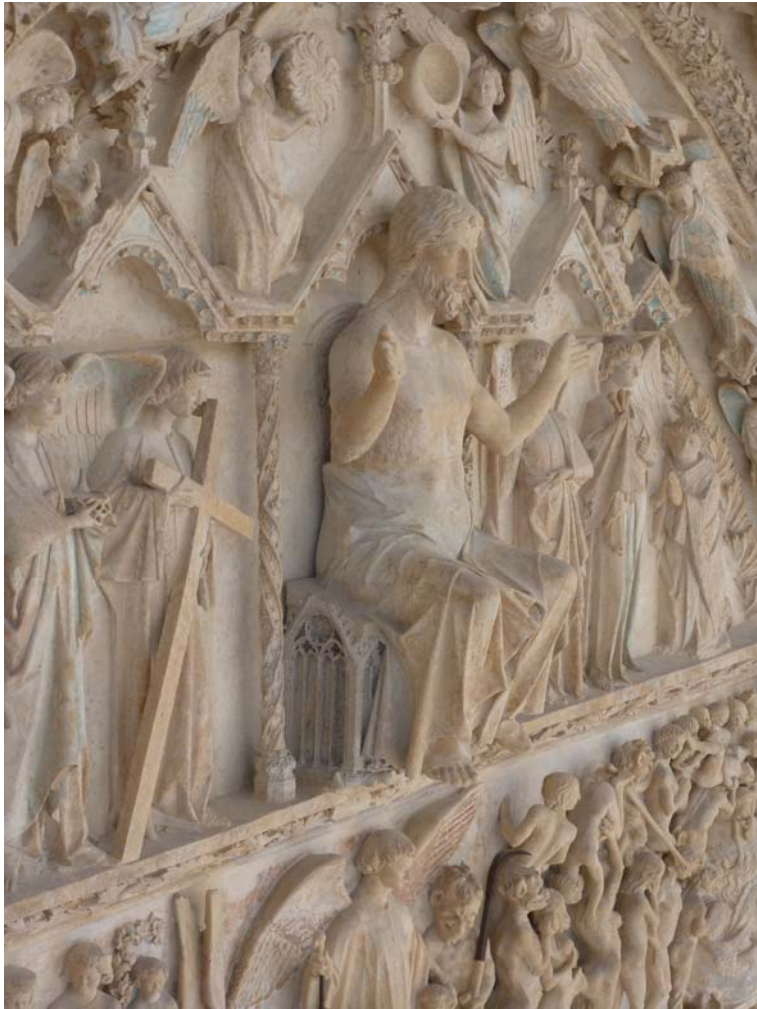
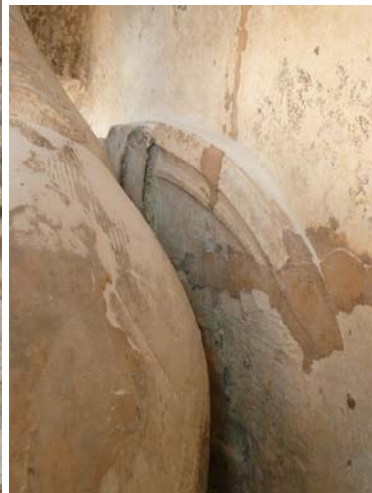
4 / 5

Le style du trône pose manifestement problème : l'architecture feinte qui en décore les faces latérales pourrait-elle remonter aussi tôt que le milieu du XIII<sup>ème</sup> siècle (fig.4) ? Plus problématique encore : un nimbe crucifère partiellement bûché, derrière ses épaules (fig.5). La première réaction a été d'y voir une recreation du XIX<sup>e</sup> siècle : ce long nez, la barbe, la position

improbable des mains. En fait, les choses sont plus compliquées. Le Christ est en cinq parties ; le trône et l'assise forment la base. On y a ajouté les jambes, et, au dessus, un bloc pour le torse et la tête. Les deux départs de bras forment deux autres pièces. Les avant-bras et les mains sont en mortier de « ciment romain », ce mortier utilisé lors d'une des restaurations du XIXe siècle. Sur le visage, la partie droite de la barbe, le nez, une partie de la chevelure sont également des reprises au mortier. Ces ajouts sont évidents après nettoyage : le mortier est beaucoup plus brun que la pierre originelle.

A la différence de tous les personnages du tympan, le Christ n'est aucunement solidaire du fond. Il s'agirait donc d'une reprise. Les cheveux conservent des vestiges d'une polychromie. Le torse et le trône également : sur le flanc droit du torse, une plaie a été peinte, qui saigne.

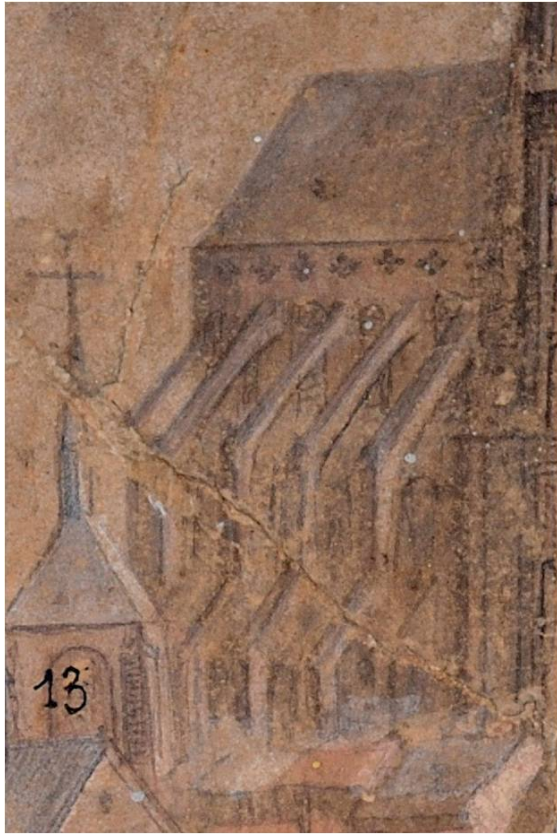
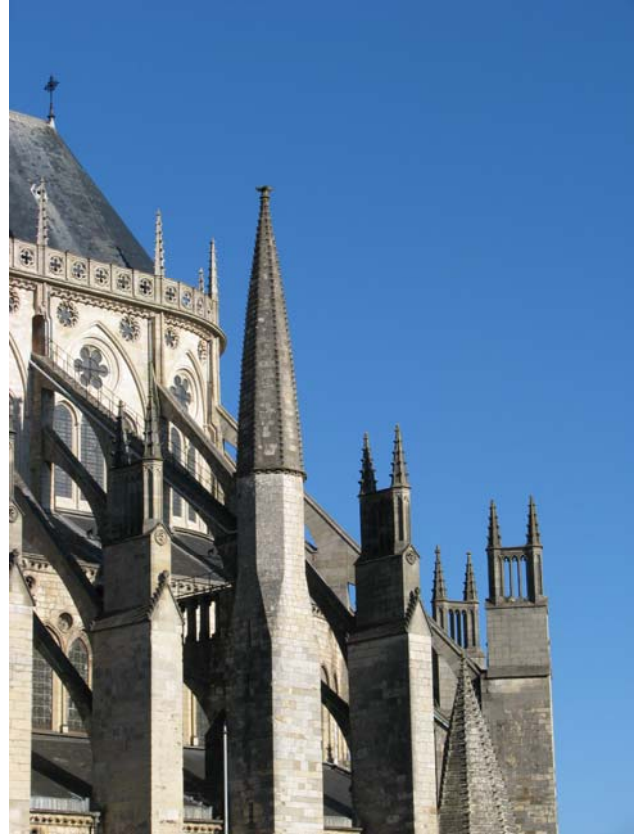
7 / 8

Malheureusement, l'évacuation de ce chéneau nouvellement créé fut mal pensée, ce qui occasionna la ruine des appuis de la charpente médiévale. L'architecte Paul Boeswillwald résolut le problème avec la plus grande brutalité vers 1880, en retaillant la charpente, relevant les entrails et interposant une corniche nouvelle, côté intérieur cette fois<sup>16</sup>.

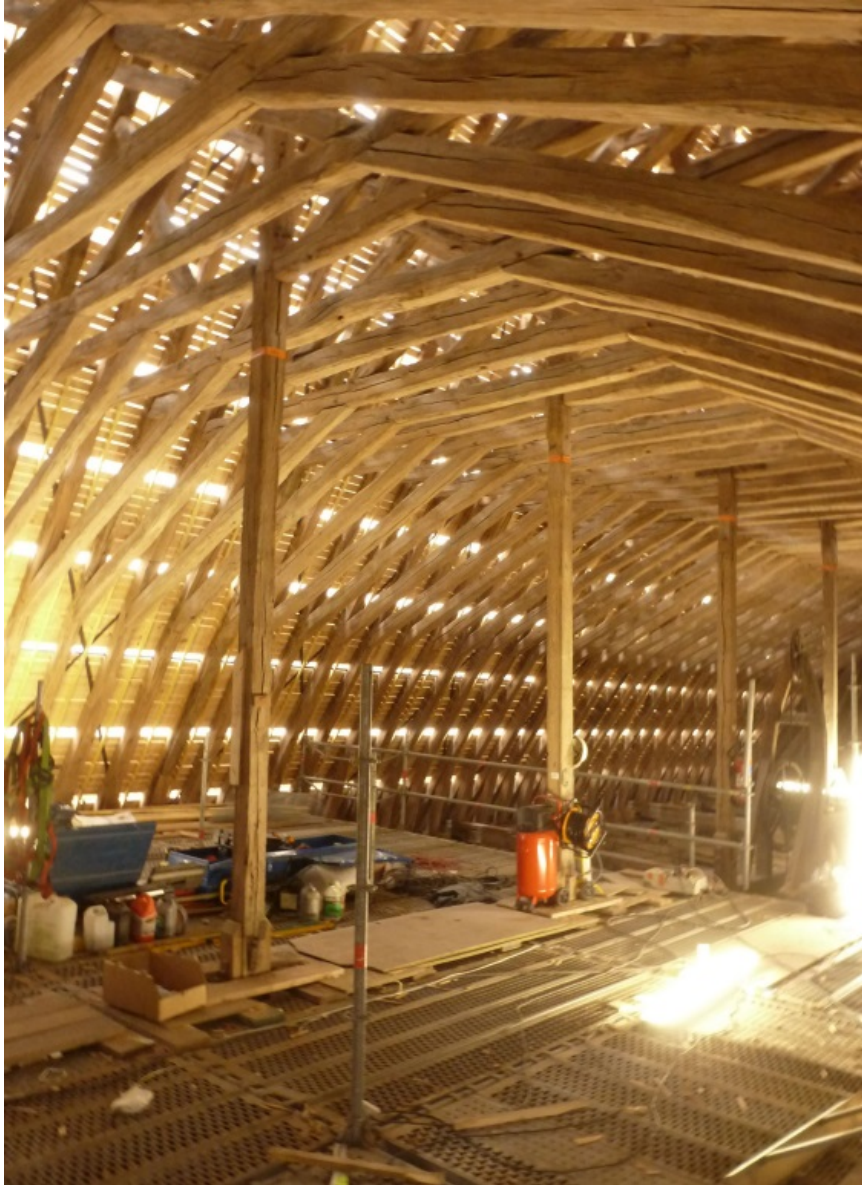
Vue générale du chantier de charpente : le plancher métallique reposant sur les murs permet de travailler en sécurité et de protéger les voûtes (38 m plus bas, le culte a été maintenu pendant toute la durée des travaux). Voligeage en cours : on aperçoit les contreventements métalliques solidarissant les chevrons entre eux.

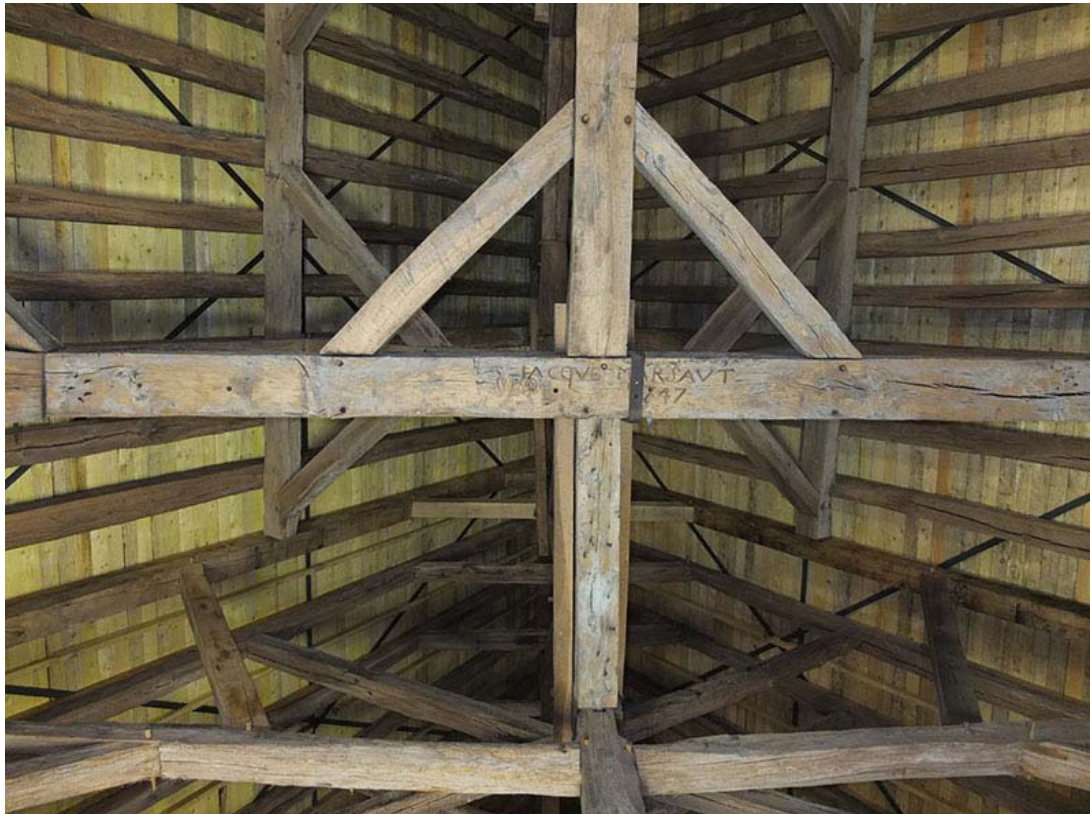
Détail de la charpente restaurée, au droit des travaux du XVIIIème siècle (fièrement signée : « Jacques Marsaut 1747 »). A part la volige, de l'intervention contemporaine, seul le contreventement métallique est visible.
