Prix 2019 du Second œuvre

Un seul prix a été attribué cette année. Le dossier lauréat a été présenté par l'Association des Amis de l'église Saint-Jean-Baptiste du Plessis-Dorin (Loir-et-Cher) pour la restauration des peintures murales et parements intérieurs de l'église.

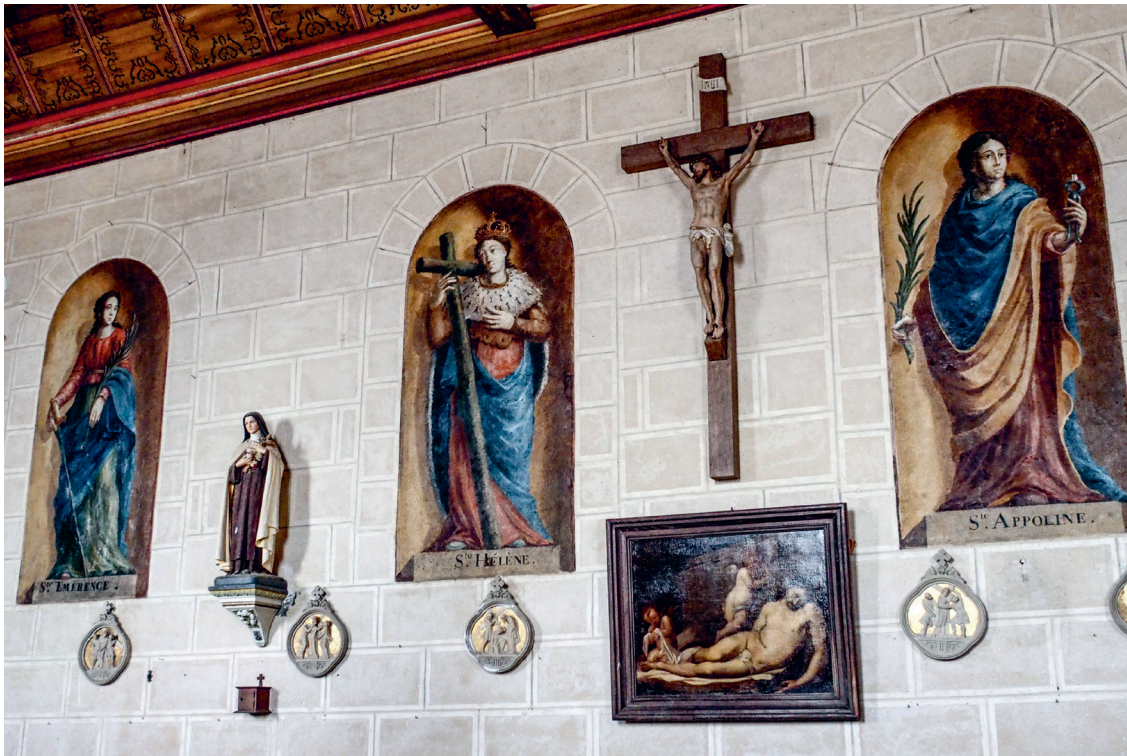
Les peintures du mur nord de la nef, après restauration :
sainte Ermence, sainte Hélène et sainte Apolline © B. Malcor

Le jury a particulièrement apprécié la rigueur scientifique et la qualité du travail de restauration de ces compositions en trompe-l'œil, réalisé sous la responsabilité d'Aurélie Terral Dréano, mandataire du chantier. La restauration a été effectuée en plusieurs étapes :

— Refixage de la couche peinte de chaque peinture sur l'ensemble de la surface et consolidation du support sur les zones instables.

— Nettoyage (décrassage et dévernissage), qui a permis de mettre au jour les visages d'origine, de mettre en valeur les teintes vives des vêtements et le travail des ombres des personnages dans les fonds.

— Consolidation de la couche peinte et comblement des lacunes les plus importantes avec un mastic à base de chaux et de poudre de marbre. Sur les manques très importants d'enduit (sainte Cécile, sainte Adélaïde, saint Matthieu et Saint Marc), des solins² et des enduits ont été posés. Un badigeon de chaux teinté avec de l'ocre jaune a été appliqué sur les mastics afin d'être proche de l'enduit de préparation d'origine et faciliter la réintégration picturale.

— Enfin, réintégration picturale, avec réalisation d'un *trateggio*³, afin d'harmoniser les repeints qui n'avaient pu être retirés avec la couche picturale d'origine.

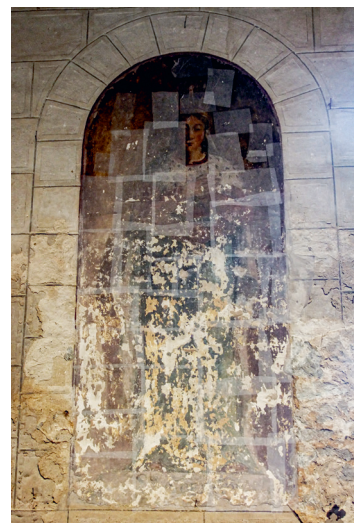
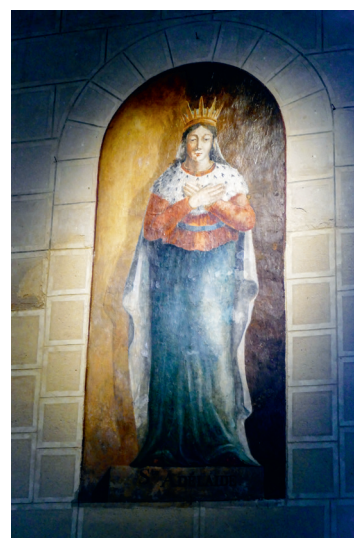
De manière générale, les peintures étaient en très mauvais état de conservation, avec des soulèvements de couche picturale et de nombreux écaillages. De nombreuses lacunes indiquaient un défaut d'adhérence entre la préparation et la couche picturale. Trois peintures (sainte Cécile, sainte Adélaïde et saint Matthieu) avaient subi des pertes de matière très importantes, en particulier saint Matthieu, lacunaire sur un tiers. Certains pigments présentaient un état de pulvérisation (bleu, certaines terres) et des craquelures étaient visibles sur l'ensemble des peintures. Le vernis oxydé et chanci gênait l'appréciation de ces peintures : de nombreux détails étaient peu visibles, comme certains plis des vêtements et les effets d'ombre et de lumière. Enfin, des repeints masquaient notamment les traits des visages et des mains.

En haut : sainte Adélaïde avant restauration (des protections de surface avaient été posées en 2013 par mesure préventive sur les zones les plus instables des peintures). En bas : sainte Adélaïde après restauration
© B. Malcor

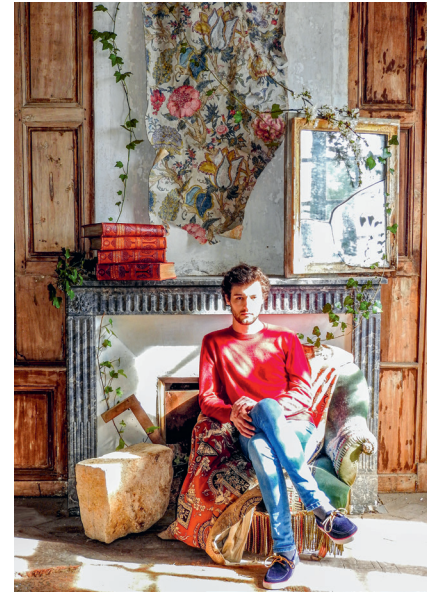
Autour de Romain Delage, quelques éléments de gros et de second œuvre, témoins de l'état de la maison avant les travaux. © Romain Delage

Un aspect important a été très bien traité dans ce chantier : la confection des mortiers. Cette technique ne concerne certes que la maçonnerie mais elle est essentielle pour le gros œuvre et primordiale pour les enduits de second œuvre. L'invention des ciments, au XIX^e siècle, a progressivement fait disparaître l'emploi de la chaux, matériau constitutif des mortiers depuis la plus haute antiquité. Il est donc indispensable d'insister sur les incompatibilités entre les différents produits qu'offre aujourd'hui le marché et d'imposer le réemploi de la chaux pour la restauration des constructions de mode traditionnel, comme cela a été fait sur ce chantier. La chaux est essentielle, en particulier pour les enduits, en opposition à la mauvaise pratique de la « pierre apparente ».
