Prix 2019 du Second œuvre

Un seul prix a été attribué cette année. Le dossier lauréat a été présenté par l'Association des Amis de l'église Saint-Jean-Baptiste du Plessis-Dorin (Loir-et-Cher) pour la restauration des peintures murales et parements intérieurs de l'église.

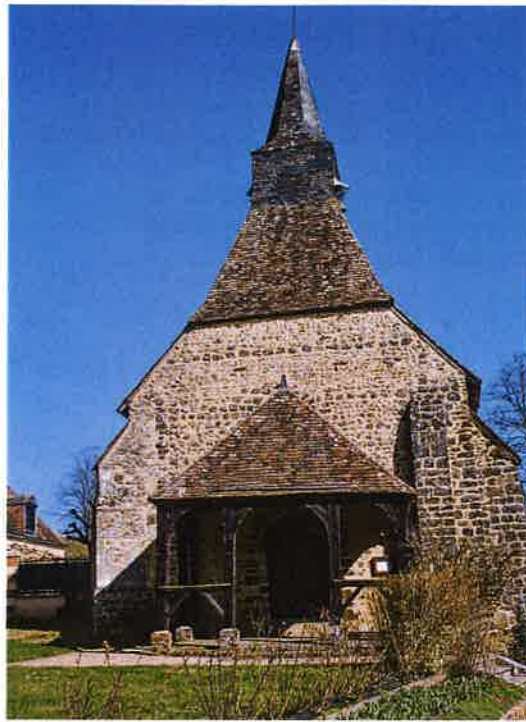
Le porche caquetoire de l'église Saint-Jean-Baptiste © B. Malcor

en pierre de grison, de roussard et de silex, date du XII^e siècle. Elle a été restaurée au XVI^e siècle. L'ensemble du clocher est en charpente ; la partie intérieure à l'église est dissimulée par une tribune. La partie extérieure comporte une base en tronc de pyramide surmontée d'une flèche octogonale. La façade occidentale est précédée d'un des derniers porches caquetoires¹ de la région, restauré en 1888. Il masque une fenêtre romane. Ce porche ouvre sur un portail en plein cintre à deux voussures. Le mur nord de la nef a été repris au XVI^e, sans fenêtres mais avec une « porte des morts » ouvrant sur le cimetière qui entourait l'église.

1. *Caquetoire* : galerie ou abri charpenté disposé autour ou à l'entrée d'une église. Lieu dans lequel les fidèles bavardaient à la sortie des offices.

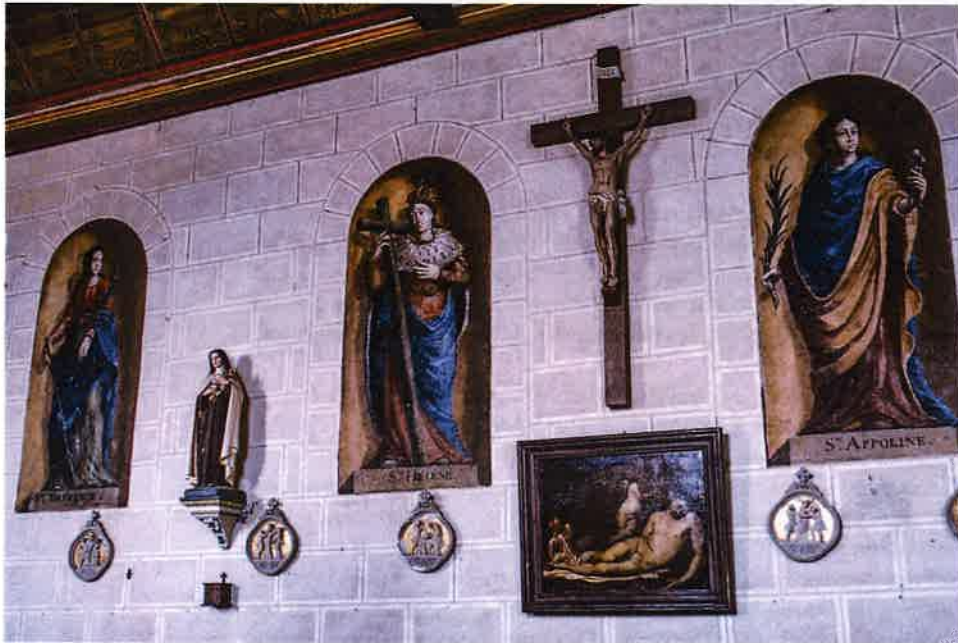
Les peintures du mur nord de la nef, après restauration :
sainte Ermence, sainte Hélène et sainte Apolline © B. Malcor

La nef est ornée d'un ensemble de figures monumentales de saintes et de saints, dans des niches simulées intégrées à un décor de pierre de taille, réalisées dans le premier quart du XIX^e par Zacharie Roger-Duval (Nogent-le-Rotrou 1789 – La Bazoche Gouet 1839). Elles représentent six saints et six saintes en pied, d'une hauteur de deux mètres chacune : sainte Apolline, patronne des dentistes, invoquée pour les maux de dents des enfants et sainte Emérence, pour protéger les enfants de la peur ; sainte Geneviève ; sainte Hélène ; sainte Cécile et sainte Adélaïde. Dans le chœur, se trouvent les saints apôtres Pierre et Paul, ainsi que trois évangélistes et saint Eutrope.

Le jury a particulièrement apprécié la rigueur scientifique et la qualité du travail de restauration de ces compositions en trompe-l'œil, réalisé sous la responsabilité d'Aurélien Terral Dréano, mandataire du chantier. La restauration a été effectuée en plusieurs étapes :

— Refixage de la couche peinte de chaque peinture sur l'ensemble de la surface et consolidation du support sur les zones instables.

— Nettoyage (décrassage et dévernissage), qui a permis de mettre au jour les visages d'origine, de mettre en valeur les teintes vives des vêtements et le travail des ombres des personnages dans les fonds.

— Consolidation de la couche peinte et comblement des lacunes les plus importantes avec un mastic à base de chaux et de poudre de marbre. Sur les manques très importants d'enduit (sainte Cécile, sainte Adélaïde, saint Matthieu et Saint Marc), des solins² et des enduits ont été posés. Un badigeon de chaux teinté avec de l'ocre jaune a été appliqué sur les mastics afin d'être proche de l'enduit de préparation d'origine et faciliter la réintégration picturale.

— Enfin, réintégration picturale, avec réalisation d'un *trateggio*³, afin d'harmoniser les repeints qui n'avaient pu être retirés avec la couche picturale d'origine.

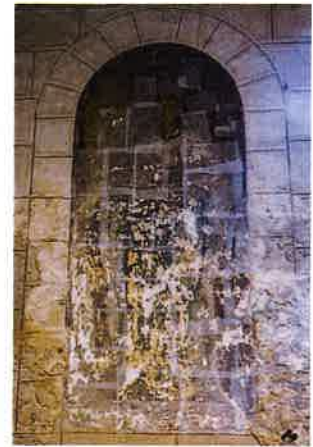
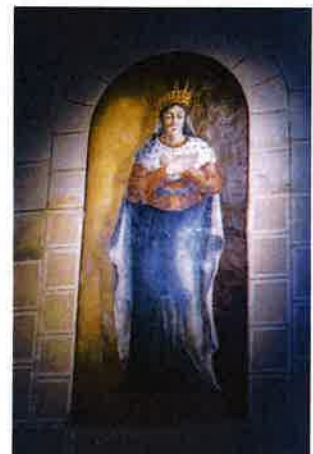
En haut : sainte Adélaïde avant restauration (des protections de surface avaient été posées en 2013 par mesure préventive sur les zones les plus instables des peintures). En bas : sainte Adélaïde après restauration
© B. Malcor

De manière générale, les peintures étaient en très mauvais état de conservation, avec des soulèvements de couche picturale et de nombreux écaillages. De nombreuses lacunes indiquaient un défaut d'adhérence entre la préparation et la couche picturale. Trois peintures (sainte Cécile, sainte Adélaïde et saint Matthieu) avaient subi des pertes de matière très importantes, en particulier saint Matthieu, lacunaire sur un tiers. Certains pigments présentaient un état de pulvéulence (bleu, certaines terres) et des craquelures étaient visibles sur l'ensemble des peintures. Le vernis oxydé et chanci gênait l'appréciation de ces peintures : de nombreux détails étaient peu visibles, comme certains plis des vêtements et les effets d'ombre et de lumière. Enfin, des repeints masquaient notamment les traits des visages et des mains.
